**7. ERANSKINA.- EGUNGO LANDAKETAK**  
**ANEJO 7.- PLANTACIONES EXISTENTES**

# Estudio previo de la vegetación de Zumardi Txikia

## 1- Introducción

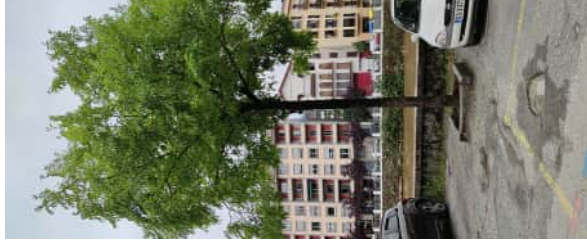
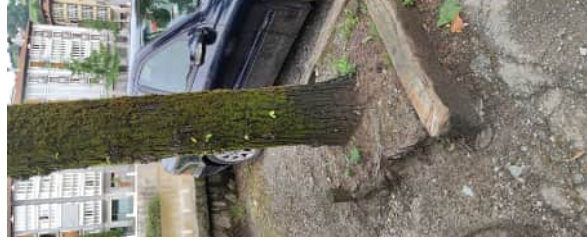
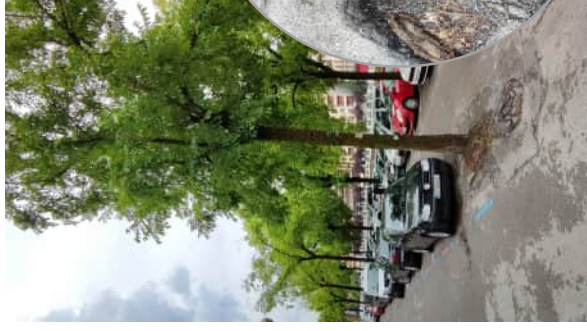
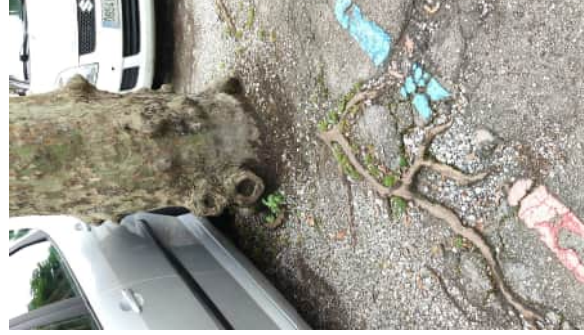
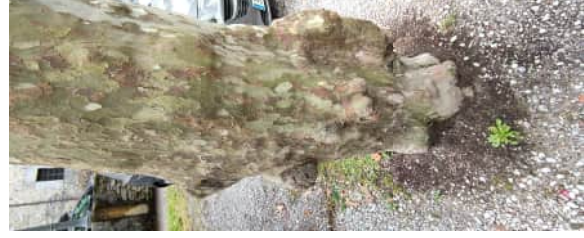
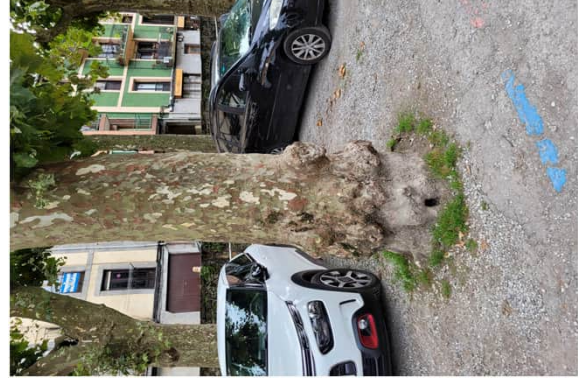
**OLMOS** presentan en su mayoría problemas con el aparato radical . Su plantación se hizo a posteriori de la pavimentación , con alcorques pequeños , entorno a 0,50 x0,50 y poca profundidad conformados por tablonces de madera de tipo traviesa. Este tipo de traviesas han confinado las raíces que al no encontrar espacio y profundidad y estar confinadas en el alcorque , tienen serios problemas de espiralización

El desarrollo de los olmos es muy desigual , la mayor parte ofrece un desarrollo más reducido al que le correspondería por edad , seguramente debido a la escasez de agua y de suelo en la zona y a la pavimentación . En la zona de los Olmos el pavimento es asfalto y es impermeable

Imágenes : Uno de los pocos alcorques originales,-alcorque en descomposición - raíces espiralizadas y desarrollo bajo el pavimento

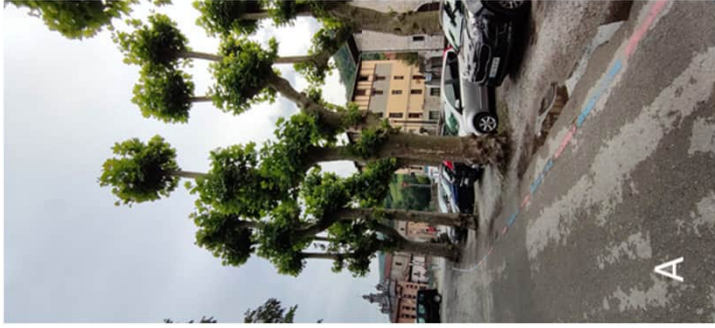
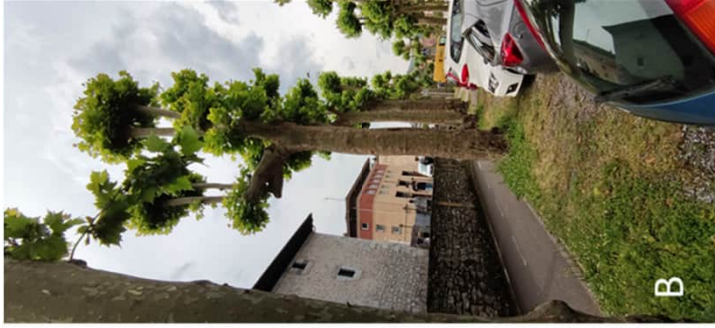
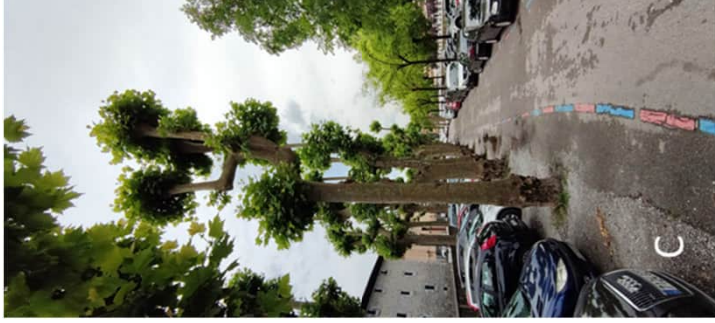
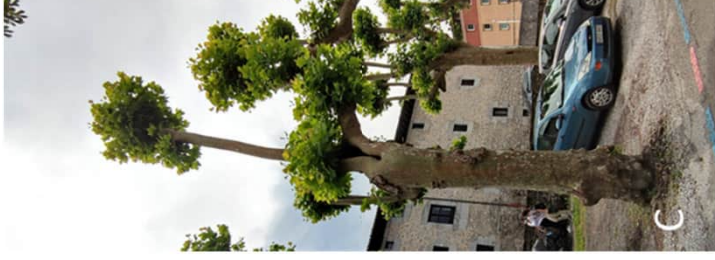
**PLÁTANOS** presentan en su gran mayoría , las señales de las antiguas raíces. Seguramente al construir el aparcamiento se bajó la cota puntualmente y los plátanos pudieron llevar a cabo un segundo aparato radical

El pavimento en el que se encuentran los plátanos en su mayoría tiene todo uno y algo más de permeabilidad que si estuviese asfaltado . No hay apenas alcorque sino que salen directamente del pavimento . En las zonas donde hay asfalto se aprecian las raíces bien por abombamiento del terreno bien por salir directamente a la superficie

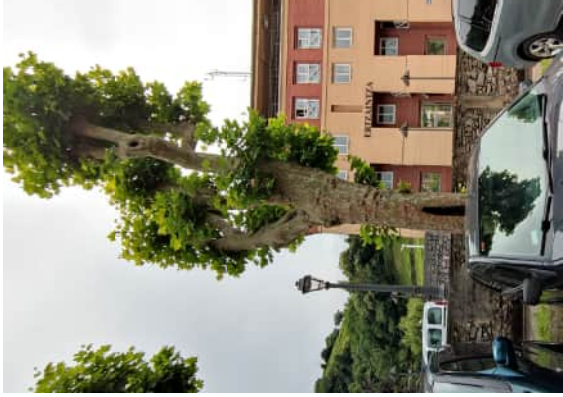
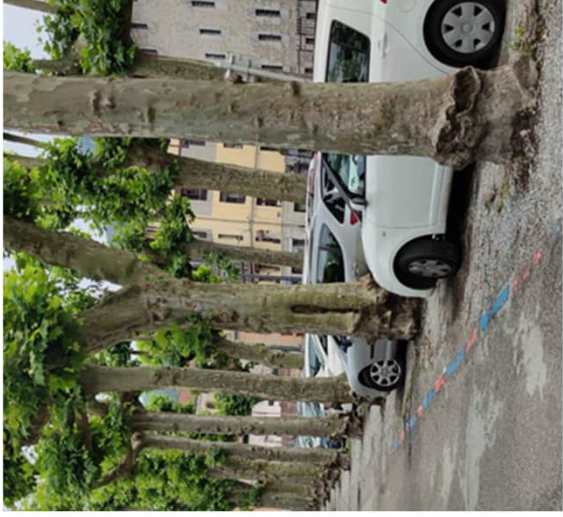
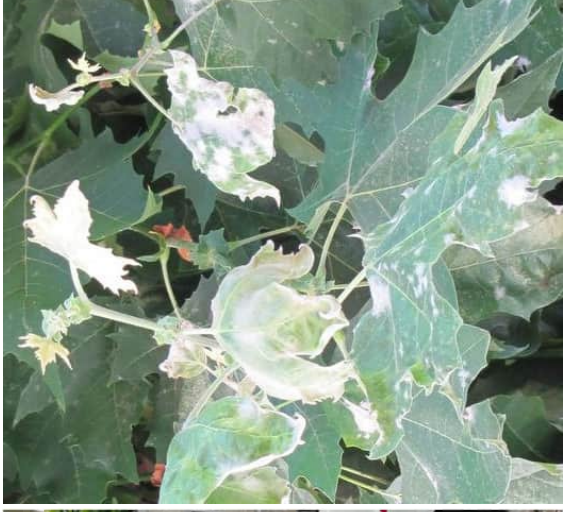
Muchos ejemplares presentan heridas mal curadas o chancros , algunos de ellos provocados por la convivencia en el aparcamiento con los coches , como los que se aprecian en estas imágenes.

En cuanto al estado sanitario se aprecia este verano un ataque de oidio , presente en la mayor parte de las hojas de los plátanos.

Se recomienda tanto la revisión del arbolado una vez esté sin hojas para comprobar mejor la estructura .

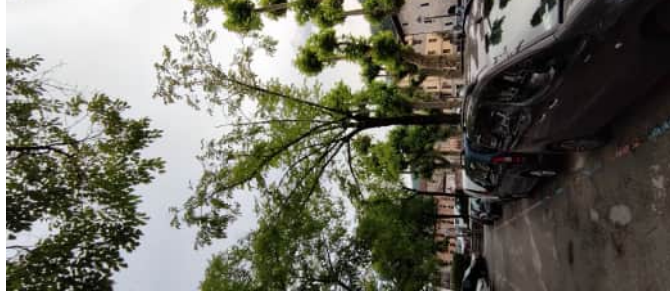
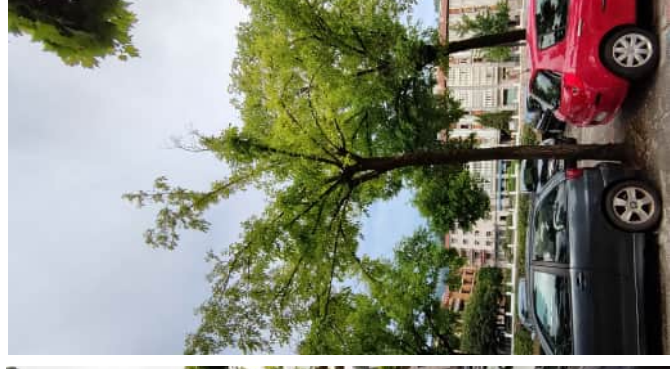
Los Olmos de menor desarrollos se corresponden con los que tienen peor aparato radicular y se encuentran sobre pavimento impermeable Ofrecen además la falta de hojas en los brotes y ramas apicales, lo que denota un cierto sufrimiento del ejemplar .

- A= Copa bien formada
- C= Copa débil , pocas ramas y con signos de sufrimiento vegetal :

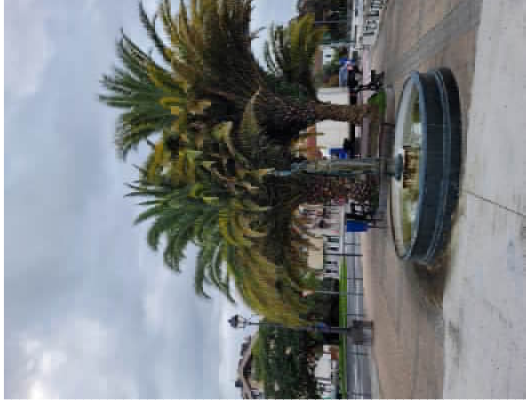
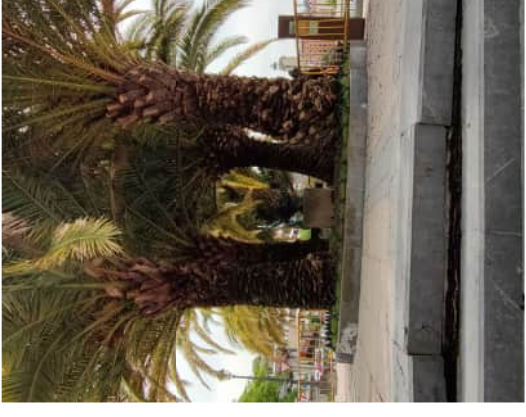
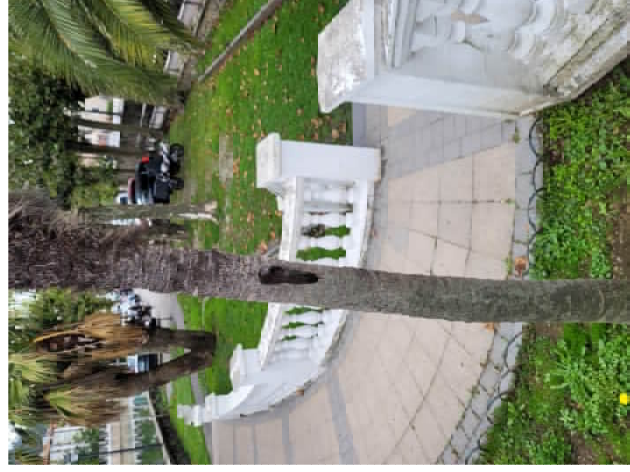
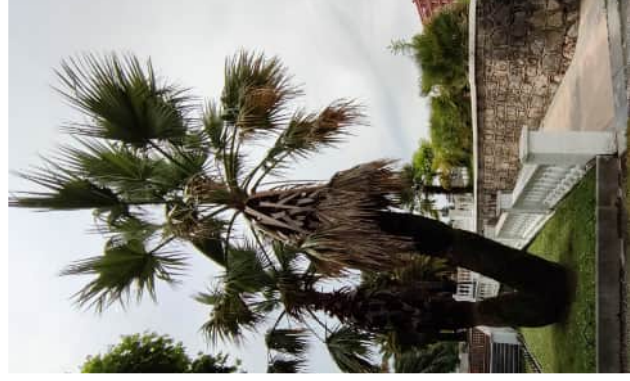
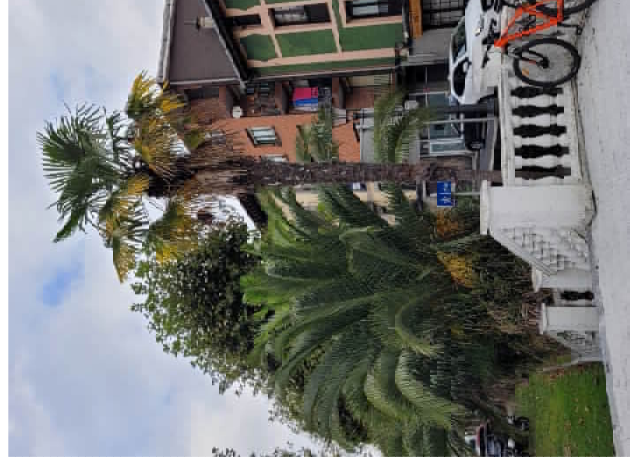
Glorieta de la dama verde: Cuando se inicial este trabajo existen ocho Phoenix pero actualmente hay solo cuatro. Estas palmeras se encuentran muy juntas , dos con mayor desarrollo un estipe del orden de 80 cm y dos con estipes de 50 cm que las otras y síntomas de necesidad de más espacio , por el amarillo de sus hojas

La Washingtonia presenta un doble estipe lo que puede hacer que el trasplante resulte complicado

Phoenix hembra. Más joven , con dos o tres pies, puede tener el origen en la germinación de las semillas

Trachycarpus fortunei: muestran síntomas de escasez de nutrientes y uno de ellos presenta una herida en el estipe

Requieren separación y mayor espacio para que puedan desarrollarse en condiciones

Son fácilmente trasplantables a alguna rotonda o bien a otro espacio público de Tolosa a realizar en verano

Están afectadas por las obras, por lo que si se trasplanta hay que hacer una primera poda y limpieza para encontrar bien el estipe y la zona del cuello de la raíz donde surge el aparato radicular

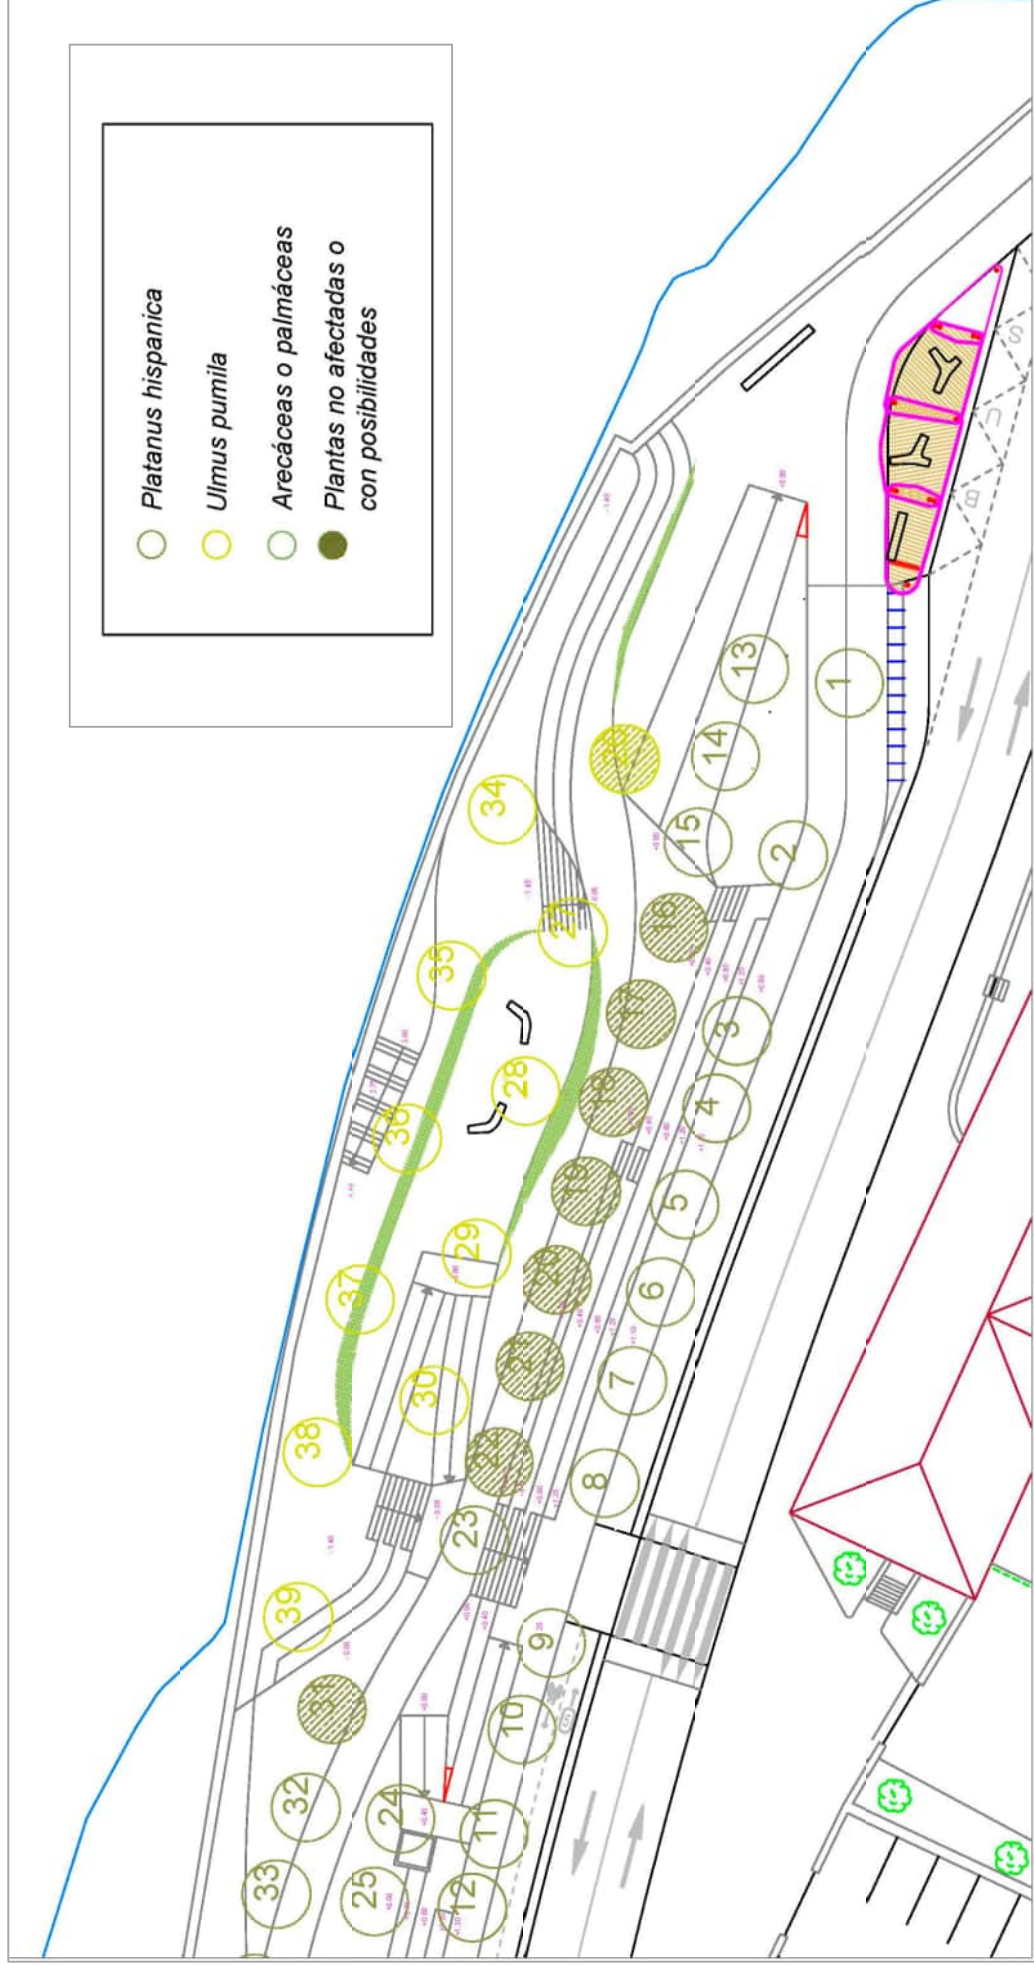
Distribución del arbolado, en función de la especie y de la afección de la obra

ZONA	número	TIPOLOGÍA	Especie	Dimensiones				Estado			Decision					
				Diámetro m	Altura m total	Tronco	Cona	Volumen	Tipo ramificación	número de ramas	Estado general	Enfermedad, plaga o herida	Observaciones	afecación obra	Mantener	Sugerencia
NORTE	A1	árbol	Platanus hispanica	0,65	10	6	4	5,0	A	4	B	Odiolo	Candelabro alto	si	No	No
NORTE	A2	árbol	Platanus hispanica	0,65	10	6	4	3,3	C	2	R	Odiolo	Dos ramas	si	No	No
NORTE	A3	árbol	Platanus hispanica	0,5	10	6	4	2,0	A	4	B	Odiolo	Candelabro alto	si	No	No
NORTE	A4	árbol	Platanus hispanica	0,45	10	6	4	1,5	B	2	R	Odiolo	Dos ramas	si	No	No
NORTE	A5	árbol	Platanus hispanica	0,5	9	6	3	1,8	B	3	B	Odiolo	Candelabro alto	si	No	No
NORTE	A6	árbol	Platanus hispanica	0,4	10	6	5	1,3	A	4	B	Odiolo	Candelabro alto	si	No	No
NORTE	A7	árbol	Platanus hispanica	0,5	10	6	3	2,0	B	3	B	Odiolo	Candelabro alto	si	No	No
NORTE	A8	árbol	Platanus hispanica	0,3	8	6	2	0,5	B	2+2	R	Odiolo	Candelabro alto	si	No	No

NORTE	A9	árbol	Platanus hispanica	0,35	10	7	3	1,0	C	2	R	Odiolo	Dos ramas	si	No	No
NORTE	A10	árbol	Platanus hispanica	0,6	9	6	3	2,5	B	2+2	B	Odiolo	Candelabro alto	si	No	No
NORTE	A11	árbol	Platanus hispanica	0,4	9	7	2	1,1	C	2	R	Odiolo	Dos ramas	si	No	No
NORTE	A12	árbol	Platanus hispanica	0,4	8	5	3	1,0	A	4	R	Chancro en tronco principal	Chancro importante	si	No	No
NORTE	A13	árbol	Platanus hispanica	0,5	10	6	3	2,0	B	3	B	Odiolo	Candelabro alto	si	No	No
NORTE	A14	árbol	Platanus hispanica	0,4	10	5	4	1,3	C	1	R	Odiolo	Descompensado	si	No	No
NORTE	A15	árbol	Platanus hispanica	0,5	10	7	3	2,0	A	2+2	R	Chancro en raíz	Herida en la raíz / Candelabro doble	no	mantener posible	Verificar herida
NORTE	A16	árbol	Platanus hispanica	0,3	9	5	4	0,5	C	2	B	Odiolo	Verificar raíz	no	mantener posible	Verificar herida
NORTE	A17	árbol	Platanus hispanica	0,4	8	4	4	1,0	C	2	R	Chancro lateral	Descompensado - Falta rama	no	mantener posible	no merece la pena

NORTE	A18	árbol	Platanus hispanica	0,3	8	5	3	0,5	B	4	B	Odiolo	Candelabro alto	no	mantener posible	verificar ayuntamiento
NORTE	A19	árbol	Platanus hispanica	0,3	8	4	2	0,5	B	3	B	Odiolo	Candelabro alto	no	mantener posible	verificar ayuntamiento
NORTE	A20	árbol	Platanus hispanica	0,3	8	4	2	0,5	B	2	B	Odiolo	Candelabro alto	no	mantener posible	verificar ayuntamiento
NORTE	A21	árbol	Platanus hispanica	0,4	8	5	3	1,0	C	3	R	Odiolo	Chancro en tronco	no	mantener posible	no merece la pena
NORTE	A22	árbol	Platanus hispanica	0,5	8	4	3	1,5	B	3	R	Odiolo	Chancro en parte baja tronco	no	mantener posible	Verificar herida
NORTE	A23	árbol	Platanus hispanica	0,4	7	5	4	0,9	C	4	R	Odiolo	Chancro verificar	si	No	No
NORTE	A24	árbol	Platanus hispanica	0,5	6	3	2	1,2	C	2	R	Odiolo	Chancro verificar	si	No	No
NORTE	A25	árbol	Platanus hispanica											si	No	No
NORTE	A26	árbol	Ulmus parviflora	0,3	5,0	3,5	2,5f	0,42	A	4	R	Copa descompensada Raíz espiralizada Alcornque	Copa descompensada Raíz espiralizada Alcornque	no	mantener posible	verificar ayuntamiento

NORTE	A27	árbol	Ulmus parviflora	0,15	4,0	3,5	2,5f	0,07	A	4	R	Sintomas sufrimiento joven	Sintomas sufrimiento joven	si	No	No
NORTE	A28	árbol	Ulmus parviflora	0,15	4,0	2,5	1,5f	0,07	C	2	R	Descompensado joven Sintomas sufrimiento	Descompensado joven Sintomas sufrimiento	si	No	No
NORTE	A29	árbol	Ulmus parviflora	0,1	4,0	2,5	1,5f	1,13	C	2	R	Descompensado joven	Descompensado joven	si	No	No
NORTE	A30	árbol	Ulmus parviflora	0,15	4	2,5	1,5f	0,07	C	2	R	Descompensado - Herida en tronco Verificar	Descompensado - Herida en tronco Verificar	si	No	No
NORTE	A31	árbol	Platanus hispanica	0,4	9	5,5	3,5	0,9	A	4	R	Odiolo	Candelabro alto	si	No	No
NORTE	A32	árbol	Platanus hispanica	0,3	9	6,5	2,5	0,5	B	3	R	Odiolo	Candelabro alto	si	No	No
NORTE	A33	árbol	Platanus hispanica	0,34	9	4,5	4,5	0,8	C	2	R	Odiolo	Dos ramas altas	si	No	No
NORTE	A34	árbol	Ulmus parviflora	0,3	6	3	2,5f	0,42	A	4	B	Raíz espiralizada	Raíz espiralizada	si	No	No

NORTE	A35	árbol	Ulmus parviflora	0,3	6	3	2,5f	0,42	A	4	B	El mejor ejemplar	El mejor ejemplar	si	No	No
NORTE	A36	árbol	Ulmus parviflora	0,3	6	3	2,5f	0,42	A	4	B	Raíz espiralizada Alto de sufrimiento	Raíz espiralizada Alto de sufrimiento	si	No	No
NORTE	A37	árbol	Ulmus parviflora	0,2	4	3	1,5f	0,13	A	4	R	Raíz espiralizada	Raíz espiralizada	si	No	No
NORTE	A38	árbol	Ulmus parviflora	0,25	5	2,5	1,5f	0,25	A	4	R	Raíz espiralizada-Brote epicórmico	Raíz espiralizada-Brote epicórmico	si	No	No
NORTE	A39	árbol	Ulmus parviflora	0,2	5,5	3	1,5f	0,17	C	3	R	Raíz espiralizada-Poco crecimiento en comparación	Raíz espiralizada-Poco crecimiento en comparación	si	No	No
NORTE	81	arbolito	Prinosporium tobiro					4,00			B	En buen estado	reubicación posible	si	reubicación posible	Buscar zona trasplante

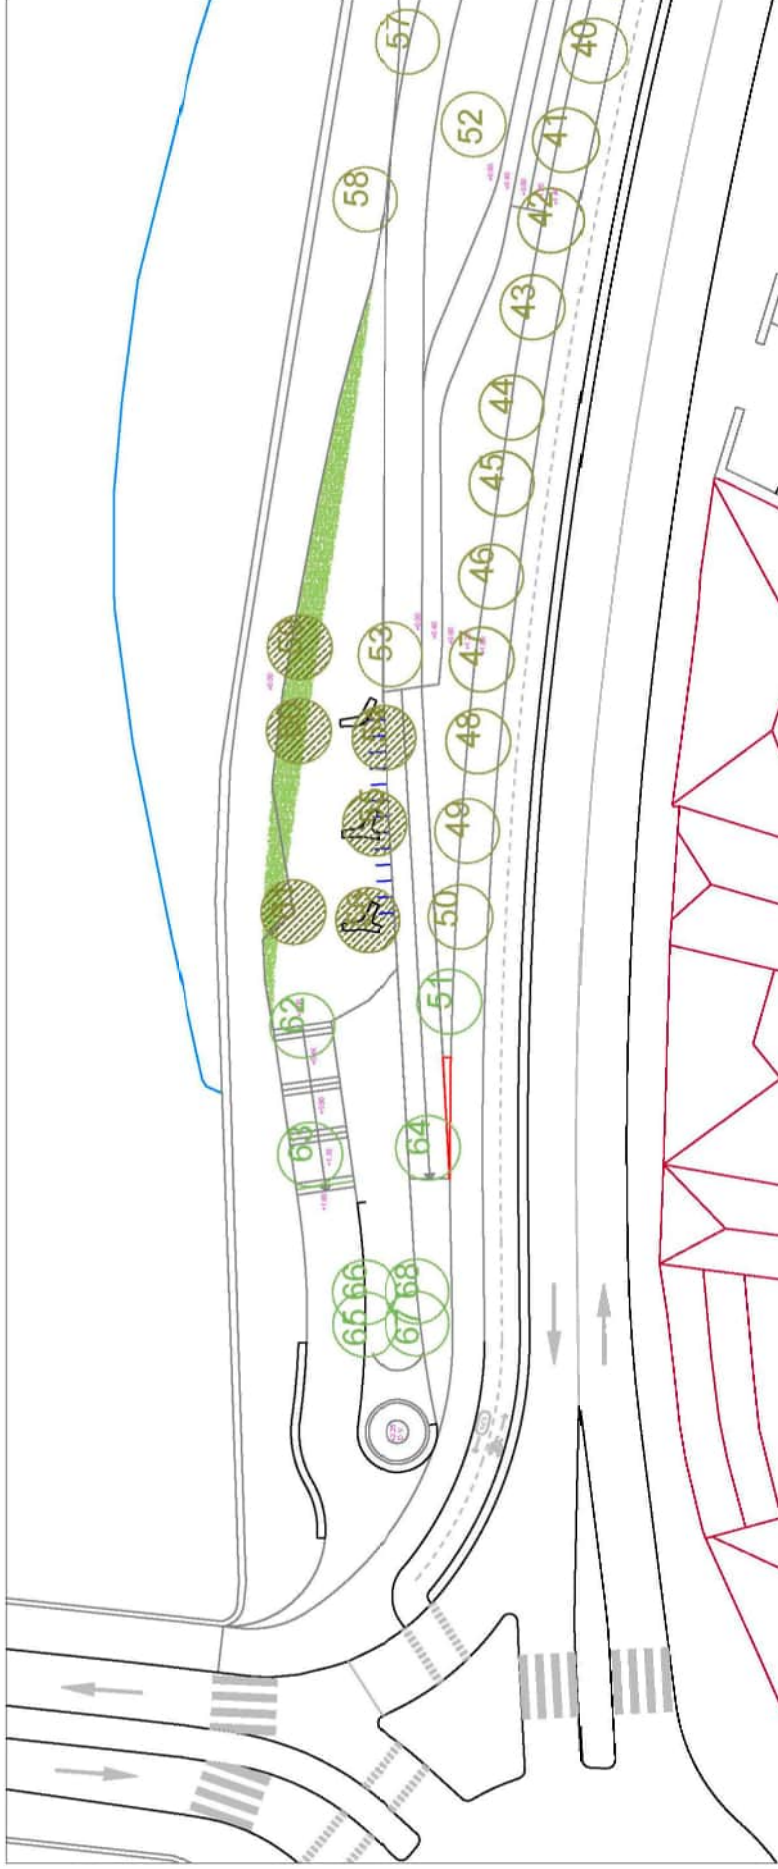
Distribución del arbolado, en función de la especie y de la afección de la obra

ZONA	número	TIPOLOGIA	Especie	Dimensiones				Estado				Decisión					
				Diámetro m	radio	Altura m total	Tronco	Copa	Volumen	Tiporramificación	número de ramas	Estado general	Enfermedad, plaga o herida	Observaciones	afuccion obra	Mantener	Sugerencia
SUR	A40	árbol	<i>Platanus hispanica</i>	0.4	0.2	9	4.5	4.5	1.1	A	4	B			si	No	No
SUR	A41	árbol	<i>Platanus hispanica</i>	0.25	0.125	9	6.5	2.5	0.4	C	2	R			si	No	No
SUR	A42	árbol	<i>Platanus hispanica</i>	0.25	0.125	9	6	3	0.4	C	2	R			si	No	No
SUR	A43	árbol	<i>Platanus hispanica</i>	0.3	0.15	9	6	3	0.6	A	4	B			si	No	No
SUR	A44	árbol	<i>Platanus hispanica</i>	0.25	0.125	9	6	3	0.4	C	2	R			si	No	No
SUR	A45	árbol	<i>Platanus hispanica</i>	0.34	0.17	9	6	3	0.8	B	3	B			si	No	No
SUR	A46	árbol	<i>Platanus hispanica</i>	0.25	0.125	9	6	3	0.4	C	2	R			si	No	No
SUR	A47	árbol	<i>Platanus hispanica</i>	0.4	0.2	9	4.5	4.5	1.1	B	3	R		Chancro en rama - Mala ramificación	si	No	No

SUR	A48	árbol	<i>Platanus hispanica</i>	0.3	0.15	9	5.5	3.5	0.6	D	3	R			si	No	No
SUR	A49	árbol	<i>Platanus hispanica</i>	0.4	0.2	9	4	5.5	1.1	A	4	R		Chancro en zona radical	si	No	No
SUR	A50	árbol	<i>Platanus hispanica</i>	0.4	0.2	9	5	4	1.1	C	2	R			si	No	No
SUR	A51	árbol	<i>Platanus hispanica</i>	0.15	0.075	9	5.5	3.5	0.2	B	3				si	No	No
SUR	A52	árbol	<i>Platanus hispanica</i>	0.15	0.075	9	5.5	3.5	0.2	B	3				si	No	No
SUR	A54	árbol	<i>Platanus hispanica</i>	0.34	0.17	9	4	5	0.8	C	2				si	No	No
SUR	A55	árbol	<i>Platanus hispanica</i>	0.25	0.125	9	5.5	3.5	0.4	C	2			Verificar cuando pierda hojas	no	mantener posible	no merece la pena
SUR	A56	árbol	<i>Platanus hispanica</i>	0.35	0.175	9	5.5	3.5	0.9	B	3				no	mantener posible	Verificar herida
SUR	A57	árbol	<i>Platanus hispanica</i>	0.25	0.125	9	4.5	4.5	0.4	A	4				no	mantener posible	Verificar ayuntamiento
SUR	A58	árbol	<i>Platanus hispanica</i>												no	mantener posible	Verificar ayuntamiento

SUR	A59	árbol	<i>Platanus hispanica</i>	0.4	0.2	9	4	5	1.1	A	4				no	mantener posible	Verificar ayuntamiento
SUR	A60	árbol	<i>Platanus hispanica</i>	0.25	0.125	9	6	3	0.4	C	2			Torcido verificar	no	mantener posible	Verificar ayuntamiento
SUR	A61	Arecéa	<i>Phoenix carolinensis</i> doble	0.6	0.3	6	3	3x3	1.7					Observaciones			
SUR	A62	Arecéa	<i>Washingtonia filifera</i>	0.7	0.35	6+4	5+3	2x2	1.7					Palmera hembra con varios pies Verificar antes de trasplante	si	Difficil reubicación	Difficil reubicación
SUR	A63	Arecéa	<i>Trachycarpus fortunei</i>	0.2	0.1	5	4	1	0.2					Palmera doble. Difficil trasplante. Verificar variedad	no	mantener posible	reubicación Posible
SUR	A62 BIS	Arecéa	<i>Chamaerops humilis</i>	0.1	0.05	2	1.5	0.5x0.5	0.016					Requieren limpieza y nutrientes	si	reubicación Posible	reubicación Posible
SUR	A62 BIS	Arecéa	<i>Chamaerops humilis</i>	0.1	0.05	1.5	1	0.5x0.5	0.012						si	reubicación Posible	reubicación Posible

SUR	A62 BIS	Arecéa	<i>Chamaerops humilis</i>	0.05	0.025	1	0.4	0.5x0.5	0.010					Cinco palmitos pequeños solo bola	si	reubicación Posible	reubicación Posible
SUR	A64	Arecéa	<i>Trachycarpus fortunei</i>	0.2	0.1	5	4	1	0.2					Requieren limpieza y nutrientes	si	reubicación Posible	reubicación Posible
SUR	A65	Arecéa	<i>Phoenix carolinensis</i>	0.8	0.4	4	2	2x2	2.0					Demasiado juntas Requieren espacio	si	reubicación Posible	reubicación Posible
SUR	A66	Arecéa	<i>Phoenix carolinensis</i>	0.8	0.4	5	3	3x3	3.0					Demasiado juntas Requieren espacio	si	reubicación Posible	reubicación Posible
SUR	A67	Arecéa	<i>Phoenix carolinensis</i>	0.5	0.25	4	2	2x2	0.8					Demasiado juntas Requieren espacio	si	reubicación Posible	reubicación Posible
SUR	A68	Arecéa	<i>Phoenix carolinensis</i>	0.5	0.25	5	3	3x3	1.2					Demasiado juntas Requieren espacio	si	reubicación Posible	reubicación Posible
									<b>10.7</b>
