**7. ERANSKINA.- EGUNGO LANDAKETAK**  
**ANEJO 7.- PLANTACIONES EXISTENTES**

# Estudio previo de la vegetación de Zumardi Txikia

## 1- Introducción

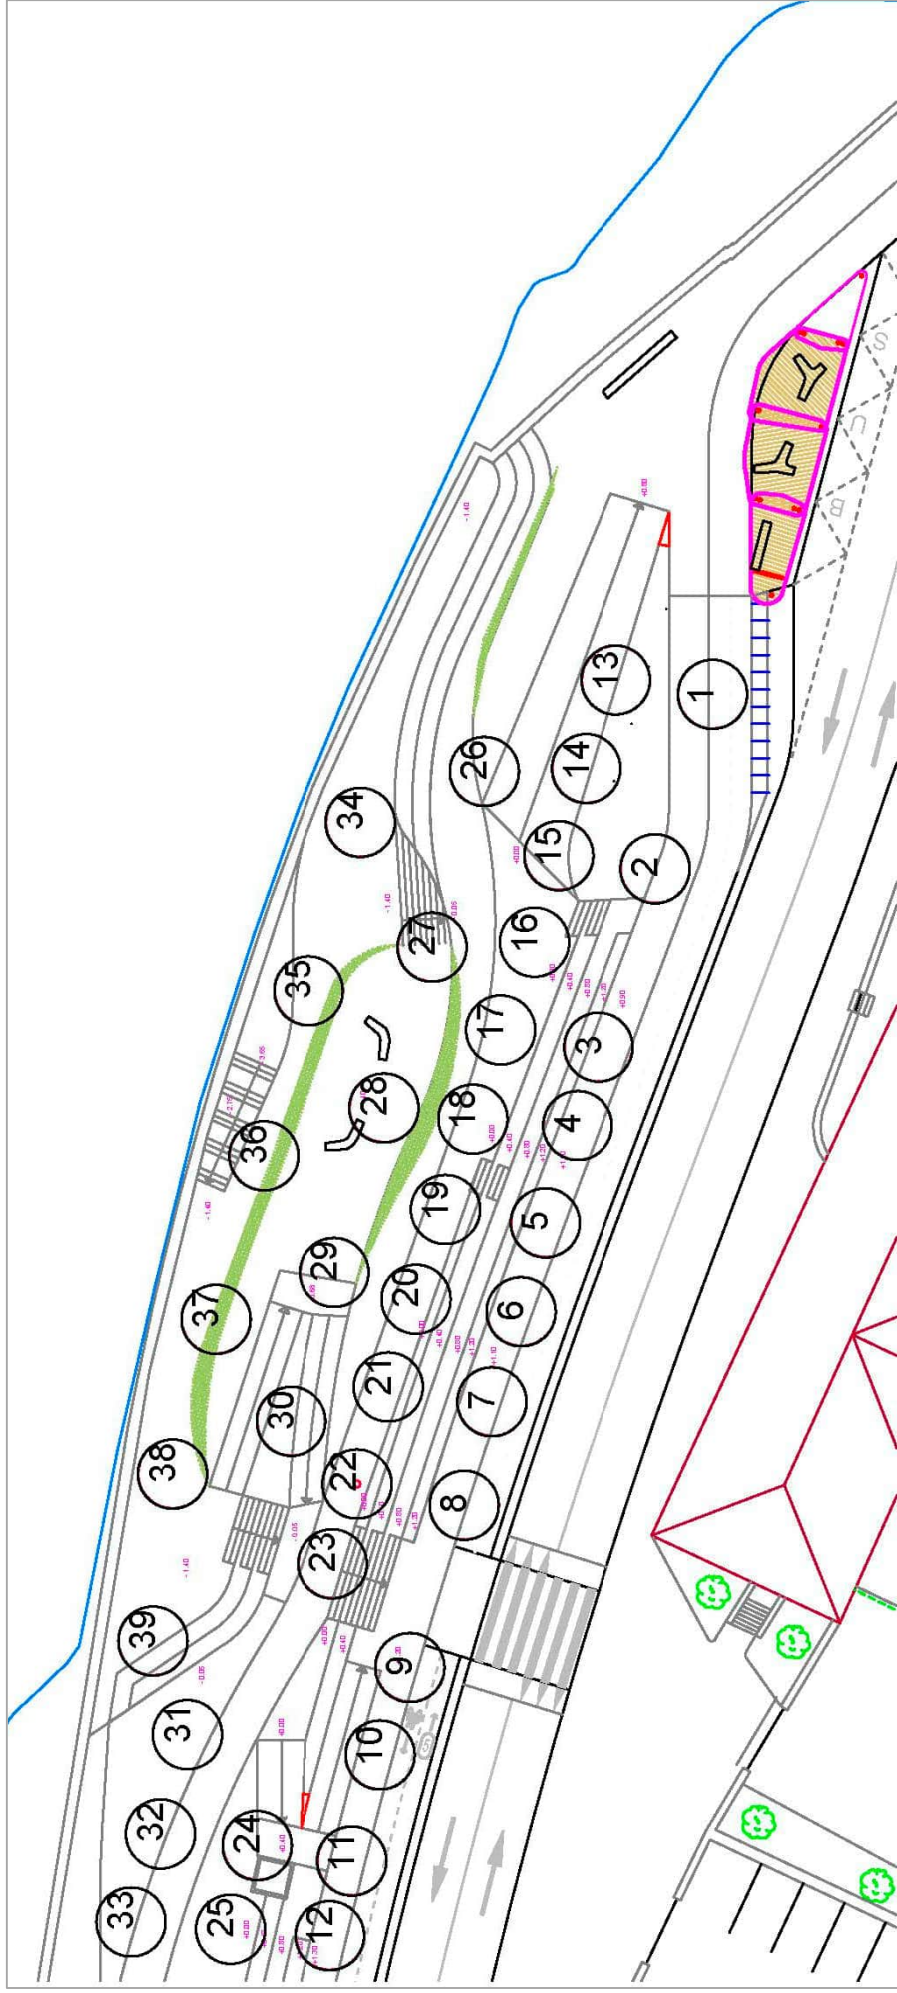
Distribución del arbolado existente sobre la planta del anteproyecto

NORTE	A27	árbol	Ulmus parviflora	0,15	4,0	3,5	2,5f	0,07	A	4	R	Sintomas sufrimiento joven	Sintomas sufrimiento joven	si	No	No
NORTE	A28	árbol	Ulmus parviflora	0,15	4,0	2,5	1,5f	0,07	C	2	R	Descompensado joven Sintomas sufrimiento	Descompensado joven Sintomas sufrimiento	si	No	No
NORTE	A29	árbol	Ulmus parviflora	0,1	4,0	2,5	1,5f	1,13	C	2	R	Descompensado joven	Descompensado joven	si	No	No
NORTE	A30	árbol	Ulmus parviflora	0,15	4	2,5	1,5f	0,07	C	2	R	Descompensado - Herida en tronco Verificar	Descompensado - Herida en tronco Verificar	si	No	No
NORTE	A31	árbol	Platanus hispanica	0,4	9	5,5	3,5	0,9	A	4	R	Odiolo	Candelabro alto	si	No	No
NORTE	A32	árbol	Platanus hispanica	0,3	9	6,5	2,5	0,5	B	3	R	Odiolo	Candelabro alto	si	No	No
NORTE	A33	árbol	Platanus hispanica	0,34	9	4,5	4,5	0,8	C	2	R	Odiolo	Dos ramas altas	si	No	No
NORTE	A34	árbol	Ulmus parviflora	0,3	6	3	2,5f	0,42	A	4	B	Raíz espiralizada	Raíz espiralizada	si	No	No

NORTE	A35	árbol	Ulmus parviflora	0,3	6	3	2,5f	0,42	A	4	B	El mejor ejemplar	El mejor ejemplar	si	No	No
NORTE	A36	árbol	Ulmus parviflora	0,3	6	3	2,5f	0,42	A	4	B	Raíz espiralizada Alto de sufrimiento	Raíz espiralizada Alto de sufrimiento	si	No	No
NORTE	A37	árbol	Ulmus parviflora	0,2	4	3	1,5f	0,13	A	4	R	Raíz espiralizada	Raíz espiralizada	si	No	No
NORTE	A38	árbol	Ulmus parviflora	0,25	5	2,5	1,5f	0,25	A	4	R	Raíz espiralizada-Brote epicórmico	Raíz espiralizada-Brote epicórmico	si	No	No
NORTE	A39	árbol	Ulmus parviflora	0,2	5,5	3	1,5f	0,17	C	3	R	Raíz espiralizada-Poco crecimiento en comparación	Raíz espiralizada-Poco crecimiento en comparación	si	No	No
NORTE	81	arbolito	Prinosporium tobiro					4,00			B	En buen estado	reubicación posible	si	reubicación posible	Buscar zona trasplante

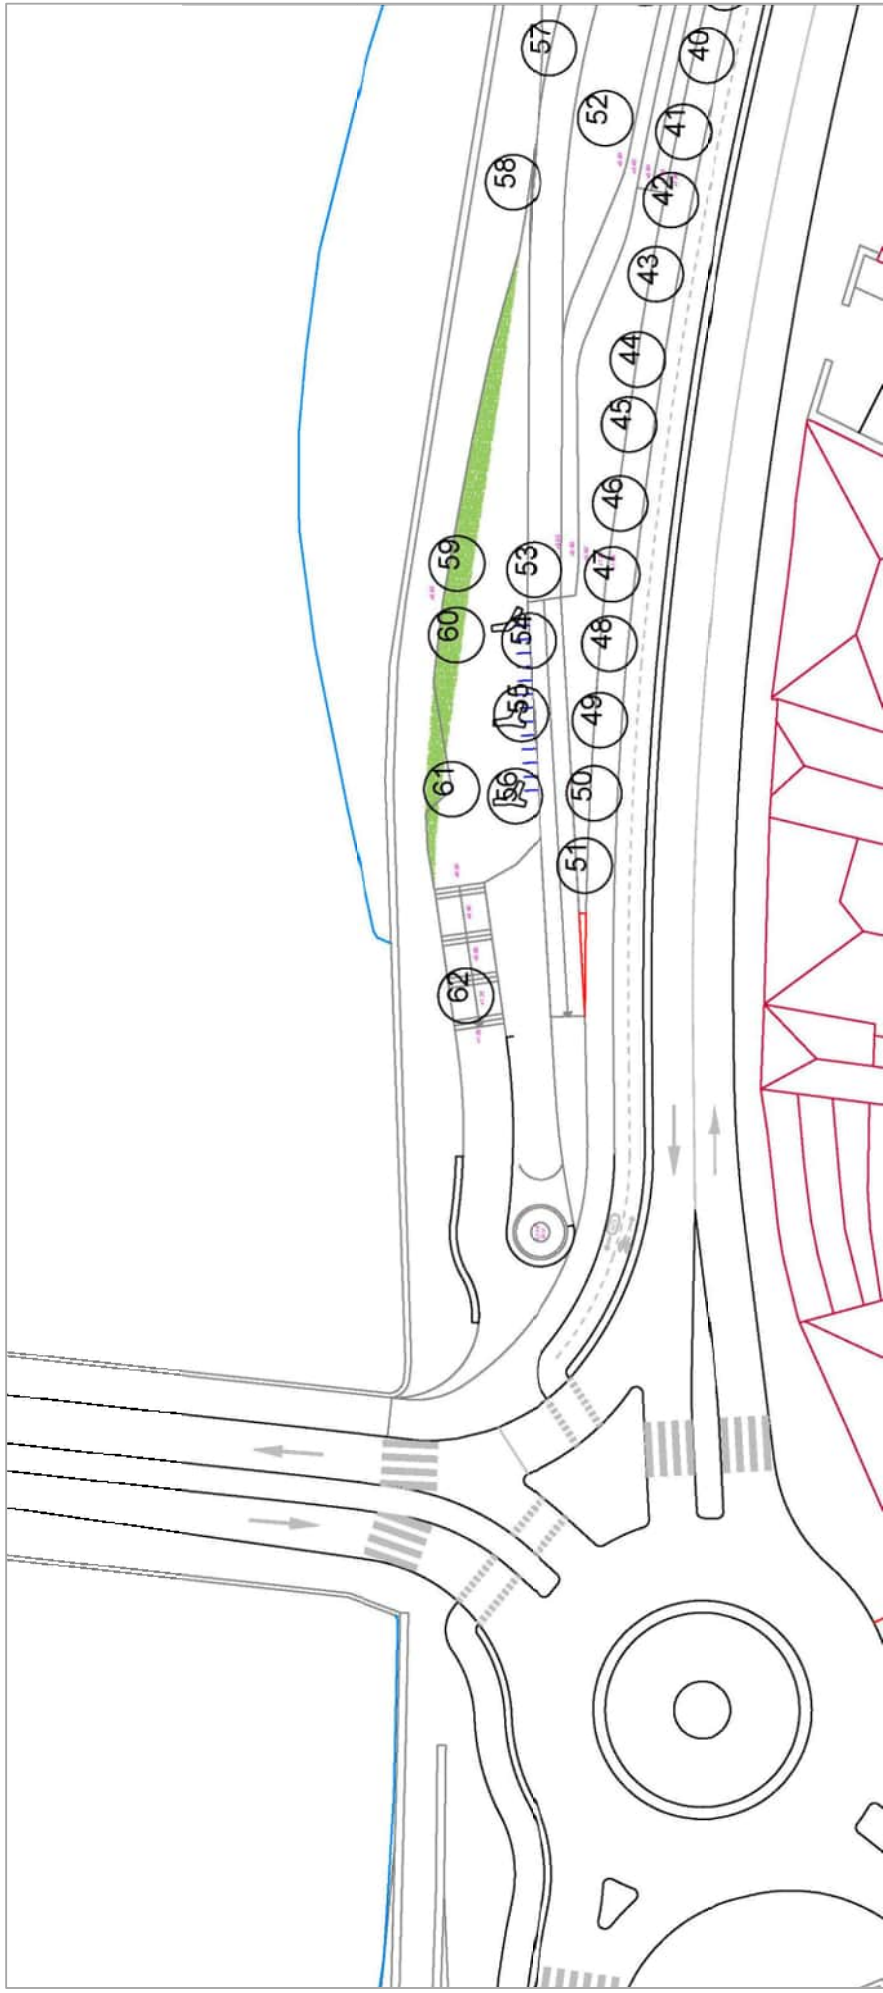
Distribución del arbolado existente sobre la planta del anteproyecto

SUR	A59	árbol	<i>Platanus hispanica</i>	0.4	0.2	9	4	5	1.1	A	4				no	mantener posible	Verificar ayuntamiento
SUR	A60	árbol	<i>Platanus hispanica</i>	0.25	0.125	9	6	3	0.4	C	2			Torcido verificar	no	mantener posible	Verificar ayuntamiento
SUR	A61	Arecéa	<i>Phoenix carolinensis</i> doble	0.6	0.3	6	3	3x3	1.7					Observaciones			
SUR	A62	Arecéa	<i>Washingtonia filifera</i>	0.7	0.35	6+4	5+3	2x2	1.7					Palmera hembra con varios pies Verificar antes de trasplante	si	Difficil reubicación	Difficil reubicación
SUR	A63	Arecéa	<i>Trachycarpus fortunei</i>	0.2	0.1	5	4	1	0.2					Palmera doble. Difficil trasplante. Verificar variedad	no	mantener posible	reubicación Posible
SUR	A62 BIS	Arecéa	<i>Chamaerops humilis</i>	0.1	0.05	2	1.5	0.5x0.5	0.016					Requieren limpieza y nutrientes	si	reubicación Posible	reubicación Posible
SUR	A62 BIS	Arecéa	<i>Chamaerops humilis</i>	0.1	0.05	1.5	1	0.5x0.5	0.012						si	reubicación Posible	reubicación Posible

SUR	A62 BIS	Arecéa	<i>Chamaerops humilis</i>	0.05	0.025	1	0.4	0.5x0.5	0.010					Cinco palmitos pequeños solo bola	si	reubicación Posible	reubicación Posible
SUR	A64	Arecéa	<i>Trachycarpus fortunei</i>	0.2	0.1	5	4	1	0.2					Requieren limpieza y nutrientes	si	reubicación Posible	reubicación Posible
SUR	A65	Arecéa	<i>Phoenix carolinensis</i>	0.8	0.4	4	2	2x2	2.0					Demasiado juntas Requieren espacio	si	reubicación Posible	reubicación Posible
SUR	A66	Arecéa	<i>Phoenix carolinensis</i>	0.8	0.4	5	3	3x3	3.0					Demasiado juntas Requieren espacio	si	reubicación Posible	reubicación Posible
SUR	A67	Arecéa	<i>Phoenix carolinensis</i>	0.5	0.25	4	2	2x2	0.8					Demasiado juntas Requieren espacio	si	reubicación Posible	reubicación Posible
SUR	A68	Arecéa	<i>Phoenix carolinensis</i>	0.5	0.25	5	3	3x3	1.2					Demasiado juntas Requieren espacio	si	reubicación Posible	reubicación Posible
									<b>10.7</b>
